Haus Seeblick: Könnte so die Rettung aussehen?

Erfahrener Bauingenieur sieht technische Lösungen – Sandcontainer könnten Steilufer stabilisieren.

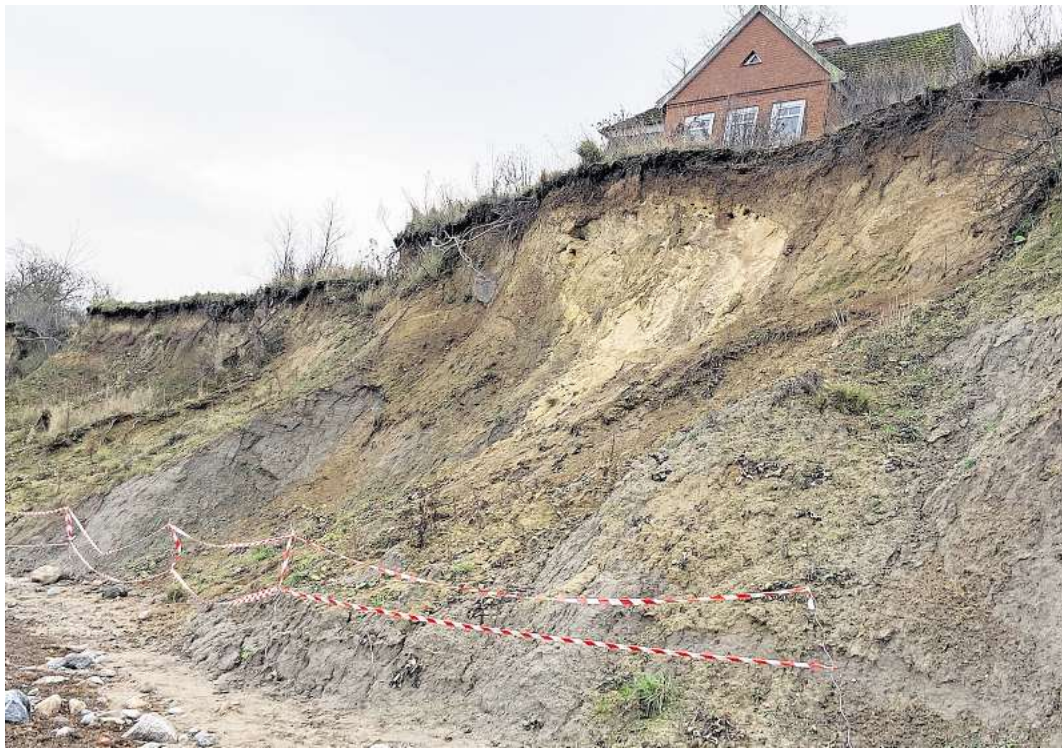
Unterhalb von Haus Seeblick ist am Steiluferfuß inzwischen rot-weißes Flatterband gespannt worden. Foto: Michael Hollinde

Dort ist der Strandbereich direkt unterhalb des gefährdeten Gebäudes inzwischen mit einem rot-weißen Flatterband abgesperrt worden. Dass hier der Hang aus Geschiebemergel gerade im Winter in Bewegung ist, lässt sich gut ablesen. Da sei viel Rutsch-Dynamik drin, kommentiert Heerten. Steine und Erdklumpen liegen am Fuß des rissigen Hanges, der bei Starkwind durch Wellenschlag zusätzlich angeknabbert wird.
